# 目 录

## 一、冷轧卷缺陷

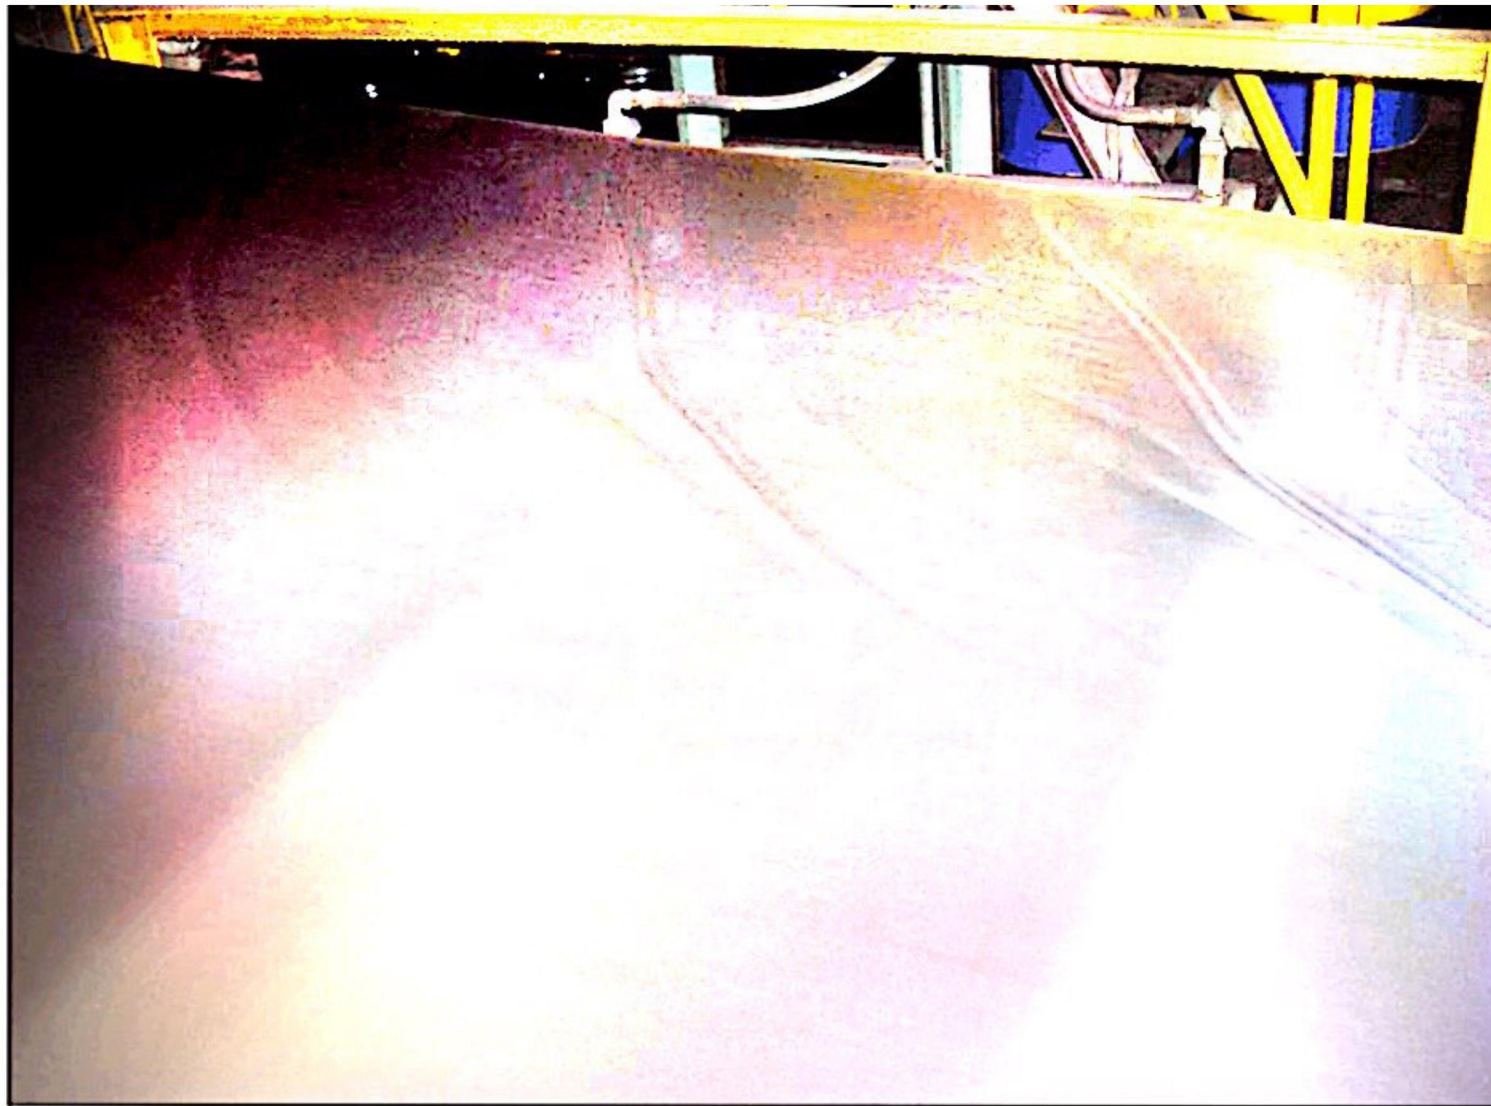
缺陷名：树纹（P.T-MARK）

1) 此缺陷形状像树纹状及羽毛状的，局部间断或连续两面不规则的，沿轧制方向的折皱，严重时表面有开裂的现象及分层现象

- 1) 冷轧工程及 TM 工程压下量不均匀
- 2) 原材料厚度不均匀
- 3) 生产过程中工作辊的弯曲度不适合或钢带的突然跑偏

- 1) 对产品的外观有直接的影响
- 2) 产品要冲压或深加工时很容易造成开裂

- 1) 因保持轧钢及平整压下量的均衡
- 2) 需保持工作辊的适当弯曲度及钢带的对中
- 3) 在 PPL 工程对钢带厚度实测，确认 H/C 的厚度是否均匀

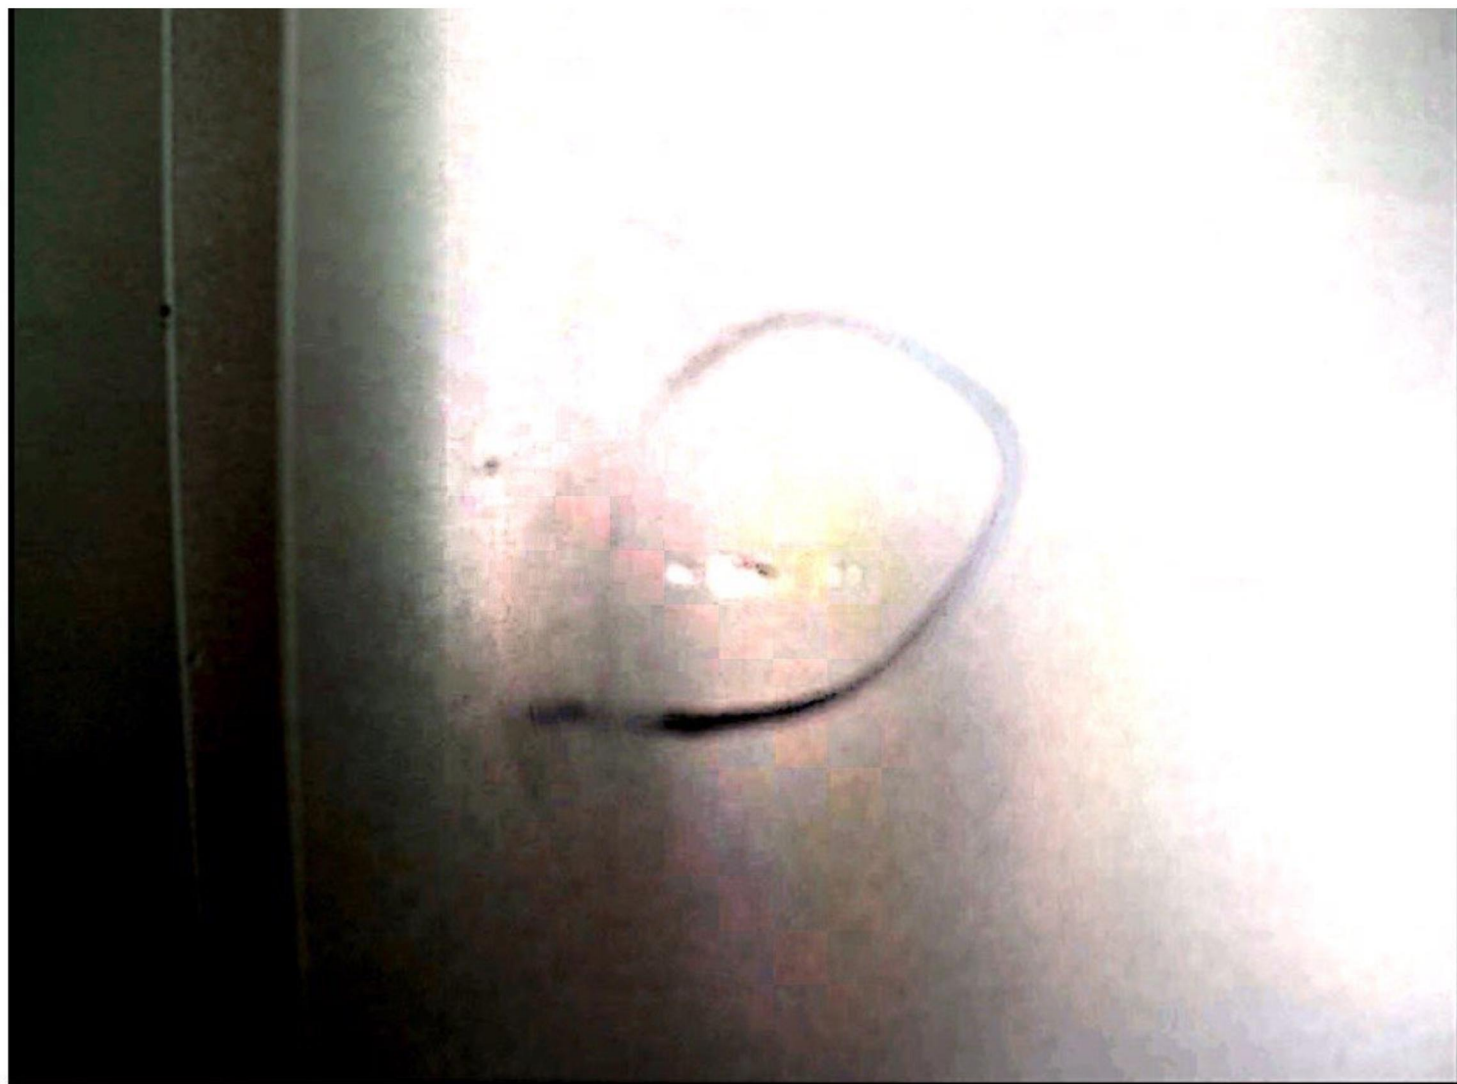
缺陷名：凹坑（PIT）

- 1) 存在与钢带的表面,一般呈点状及点线状,钢带表面被坚硬的东西挖或刮伤,轧至成品规格后钢带表面形成小坑
- 2) 此缺陷一般与轧制方向平行不规则存在,两面或单面。
- 3) H/C 不良:钢带表面锈蚀重或氧化铁皮重经酸洗后脱落,脱落处呈凹坑状

- 1) 原料不良, RUST 重, 氧化铁皮压入。
- 2) 机组划伤经轧制后形成
- 3) CM 时异物压入
- 4) 乳化液中杂物, 残留板面, 轧制后形成

- 1) 外观不良, 在冲压时易发生破裂现象
- 2) 镀层后无法隐藏

- 1) 对 H/C 的检查须加强
- 2) 防止钢板与各机组导板及剪刀的接触
- 3) 加强对乳化液纯度的管理

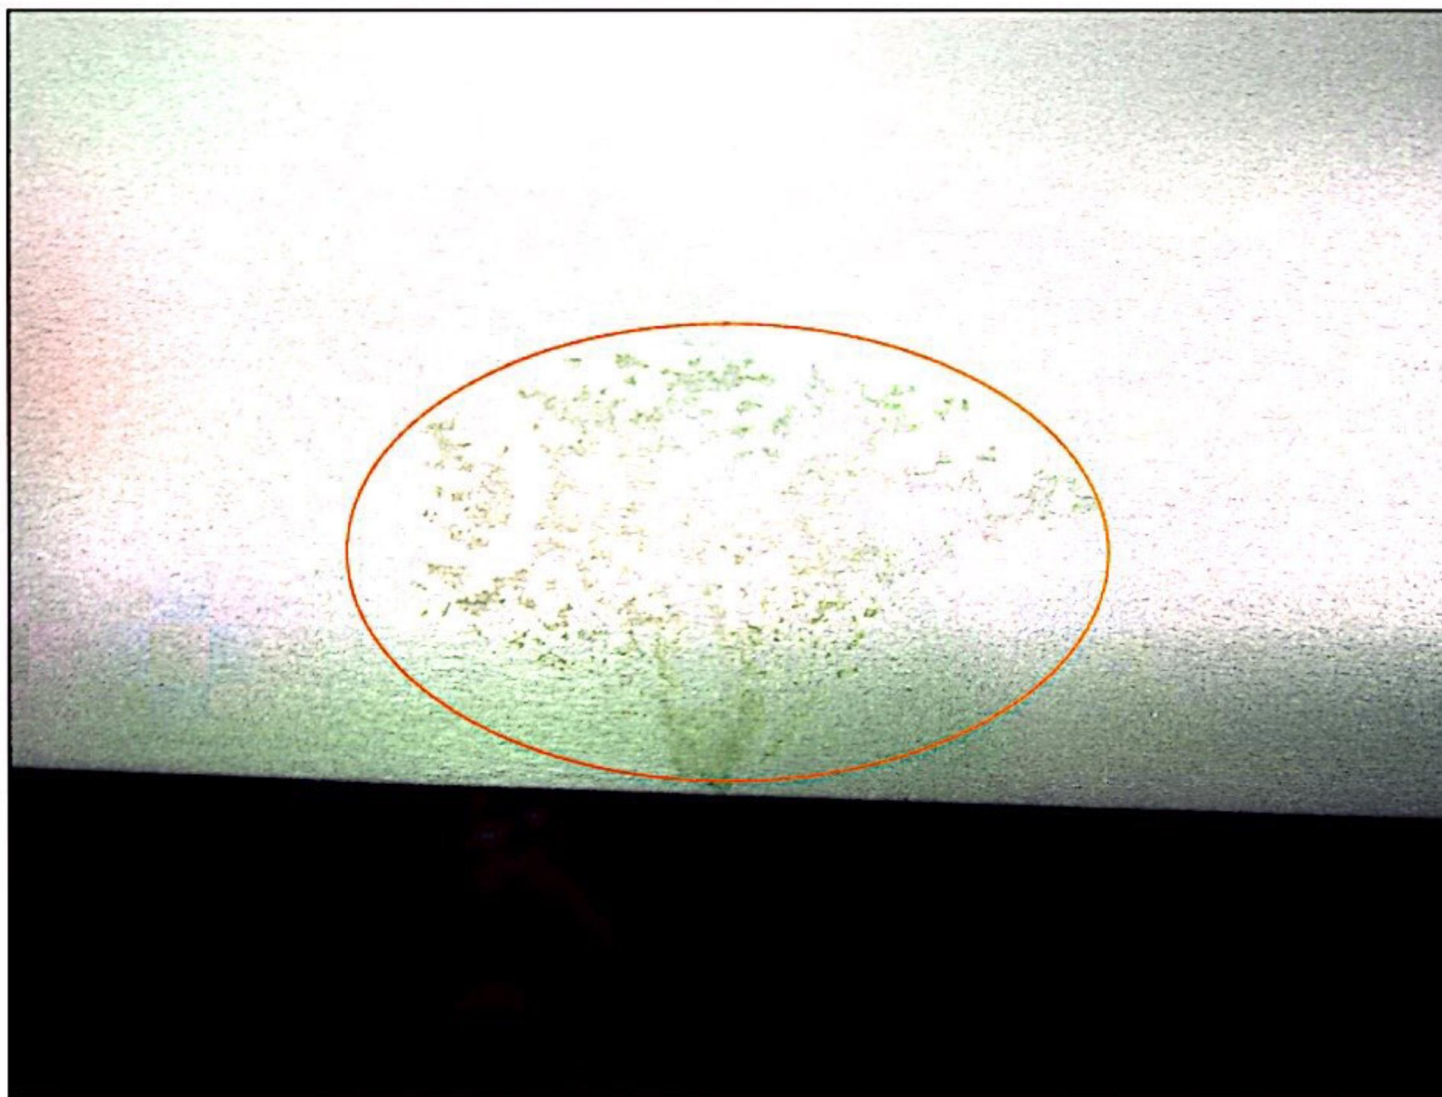
缺陷名：锈-2（RUST）

1) 贯穿与钢带表面不规则或局部存在，多发生在钢带边部，成块状，黄色及黄褐色，由端部渗入表面，多正反面存在。

1) 渗透状锈主要是 ANN 前库和后库，由于下雨漏水和行车漏油造成

2) ANN 钢卷出炉时，炉罩漏水造成

此缺陷将直接影响产品的外观及使用，影响涂层效果，致命缺陷

1) ANN 前后库，防漏到位，行车点检，确保无杂油滴下，

2) ANN 前库卷尽快装炉，后库冷却卷，防锈纸遮盖到位

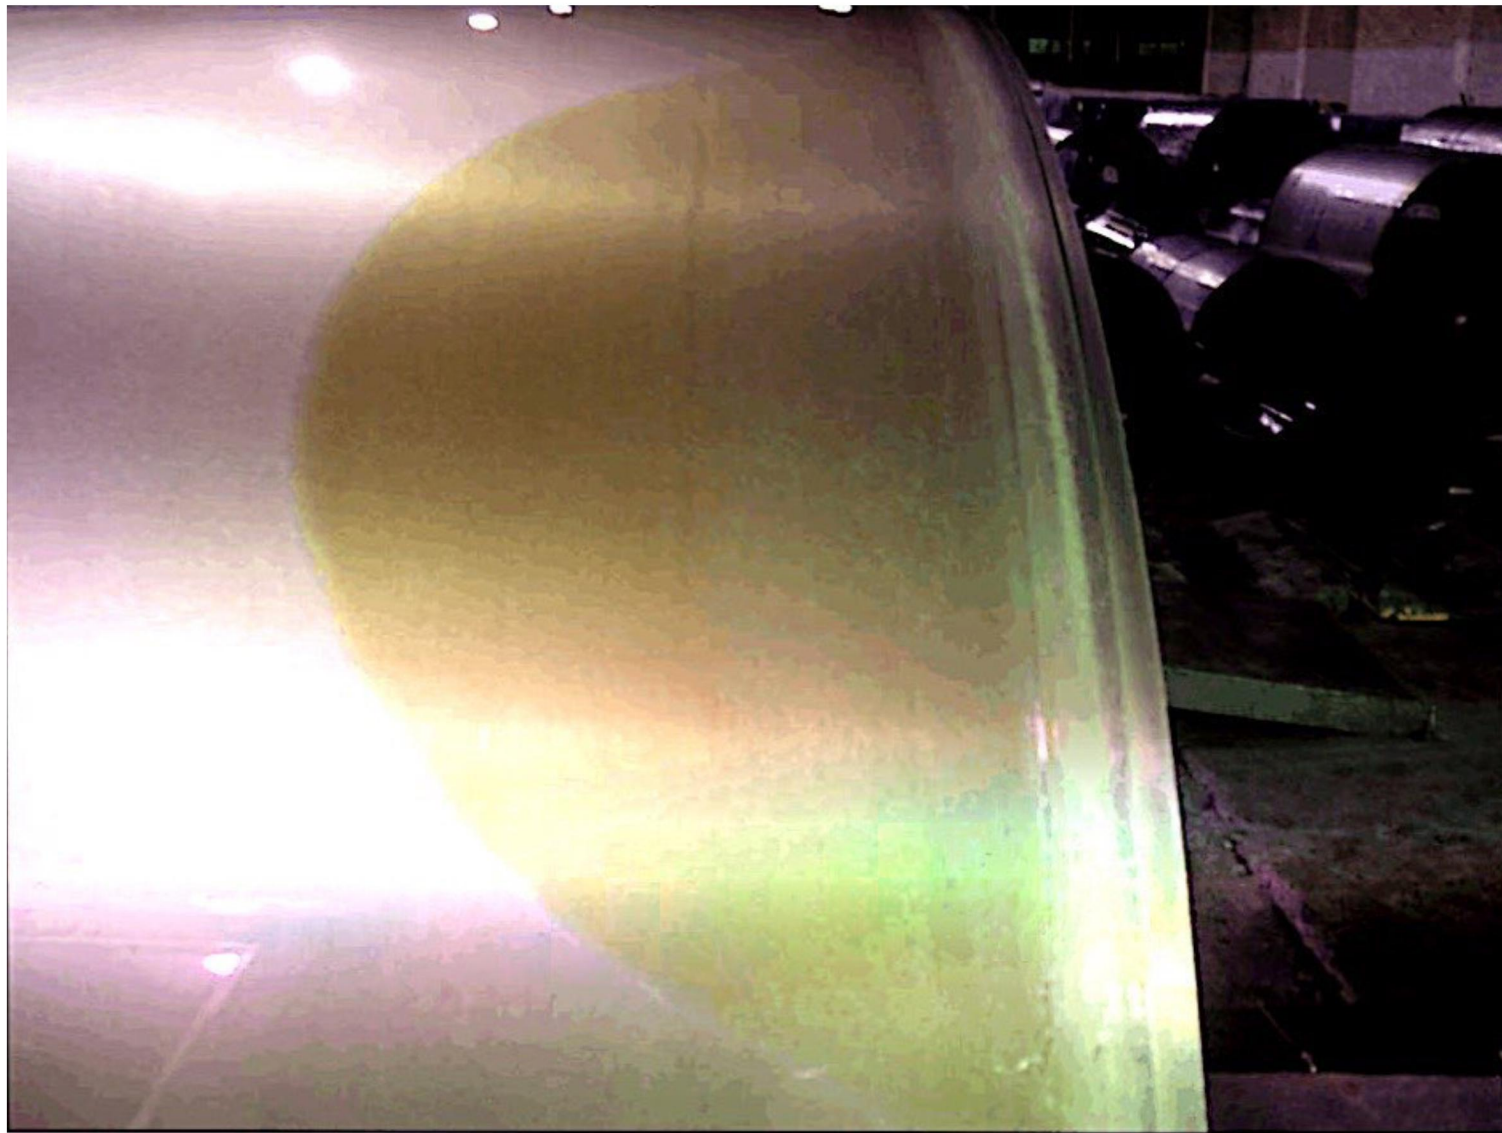
缺陷名：氧化 色 (TEMPER-COLOR)

- 1) 多发生在钢带边部，沿边部成带状或弧状，淡黄或淡蓝色，正反面存在。
- 2) 严重的情况将导致钢带表层将出现起皮剥落现象

- 1) ANN 保护罩内发生气体泄漏
- 2) ANN 保护气体不纯
- 3) 退火后过早的打开保护罩

此缺陷将直接影响产品的外观及使用，  
影响涂层效果

- 1) 对保护罩测漏日常维护确认
- 2) ANN 保护气体在线监控
- 3) 严格按照 ANN 操作规程打开保护罩

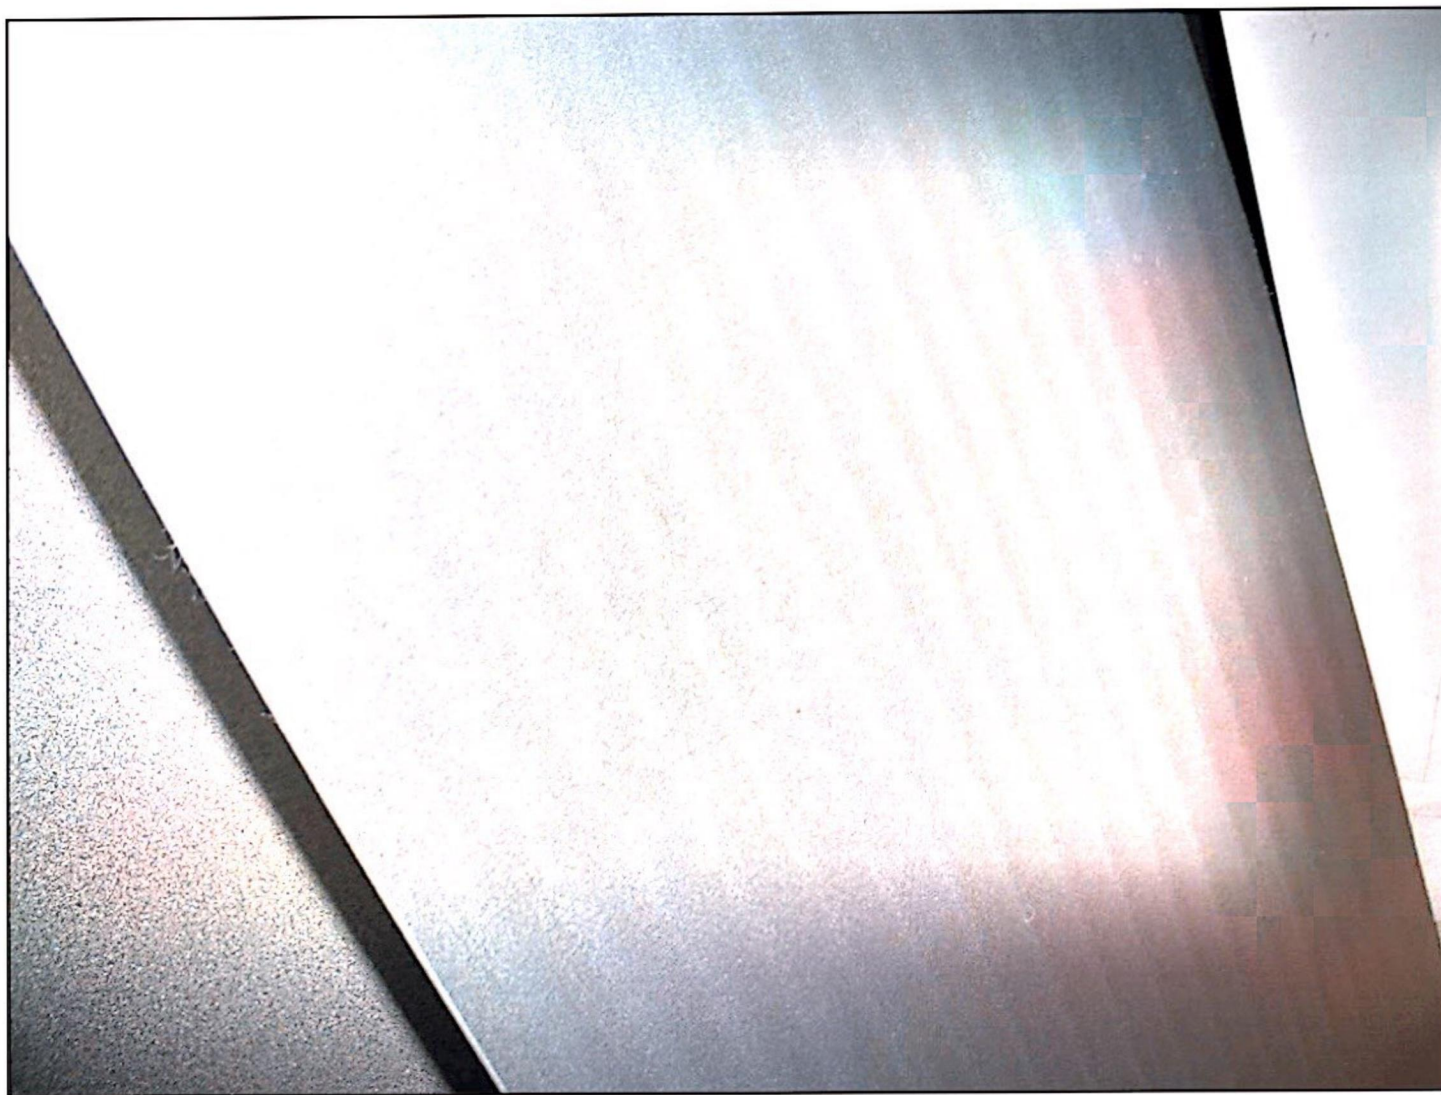
缺陷名：振纹(CHATTERING MARK)

不规则的波纹状，沿轧制方向，分布在  
整个钢带宽度上，色差及轻微手感

1) 主要为轧制时，轧机辊子振动导致

此缺陷将直接影响产品的平整度，  
影响涂层效果

1) CM 时 OP 辊子安装到位确认

2) CM 作业时，板面状态及时确认，发现振纹，  
及时换辊

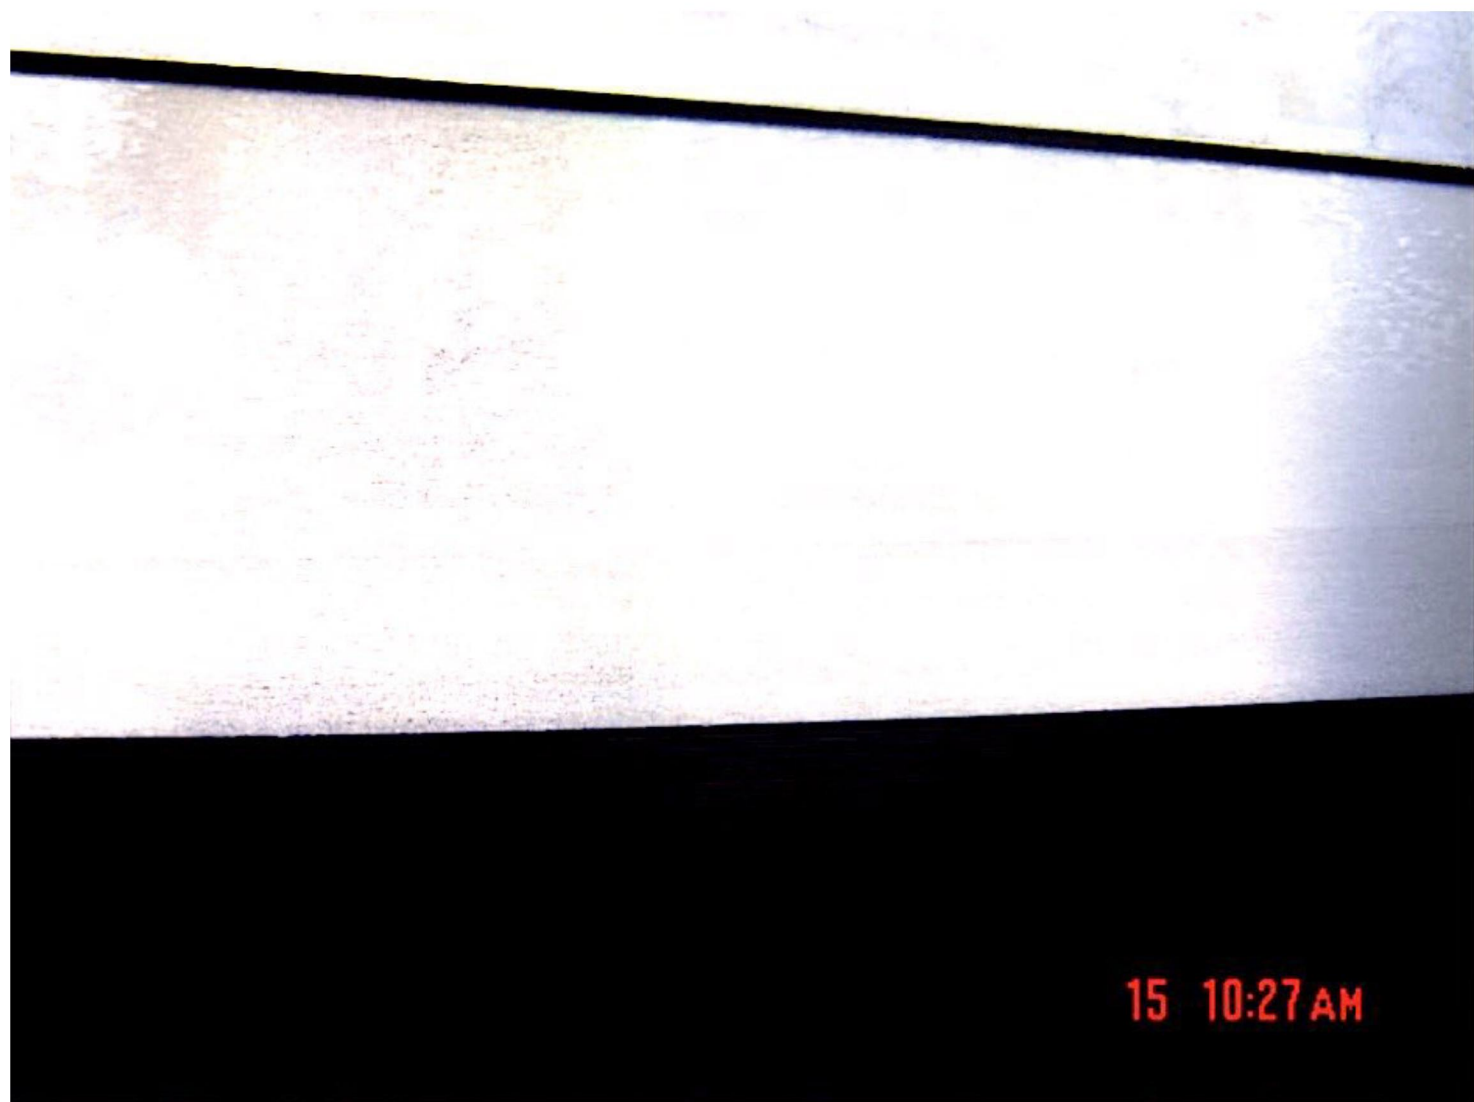
缺陷名：刀印(KNIFE-MARK)

主要发生在边部，沿轧制方向整卷或局部，手感

后工程圆盘剪调节不当，压盘橡胶磨削不到位，造成压盘与钢板太紧，出现刀印

影响钢板的不平整，面板类成品影响较大

通过调节圆盘剪和橡胶压盘进行改善
